"Reforma del faro de Málaga"

Revista de Obras Públicas vol. 65, tomo I, nº 2.194, octubre de 1917, pp. 485-487

## REFORMA DEL FARO DE MALAGA

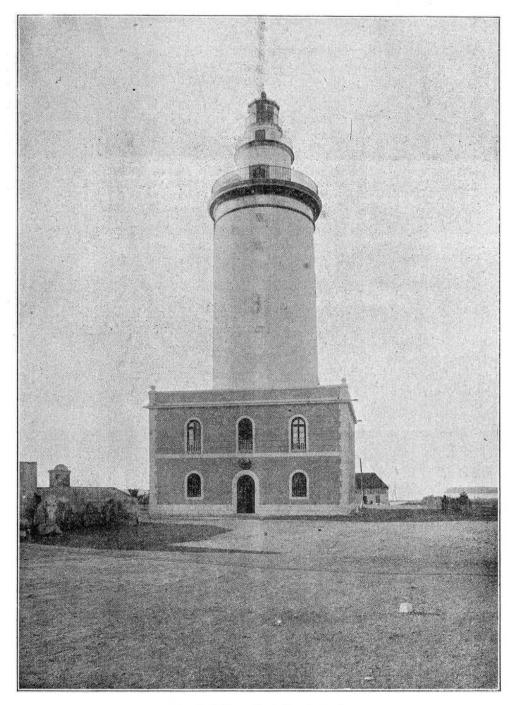
Faro de Málaga.—Fachada principal.

La mejora del edificio consiste en haber levantado un piso modificando la distribución interior. De este modo quedan dos departamentos destinados á vivienda de los torreros con habitaciones amplias y en número suficiente, mejorando algo también

el aspecto exterior, que resulta desproporcionado por las grandes dimensiones transversales que tiene la torre.
